Vandløbslavet for Nedre Tude Å og Vårby Å

Referat af å-syn 2016

Dato: 05-09-2016, kl. 16.30

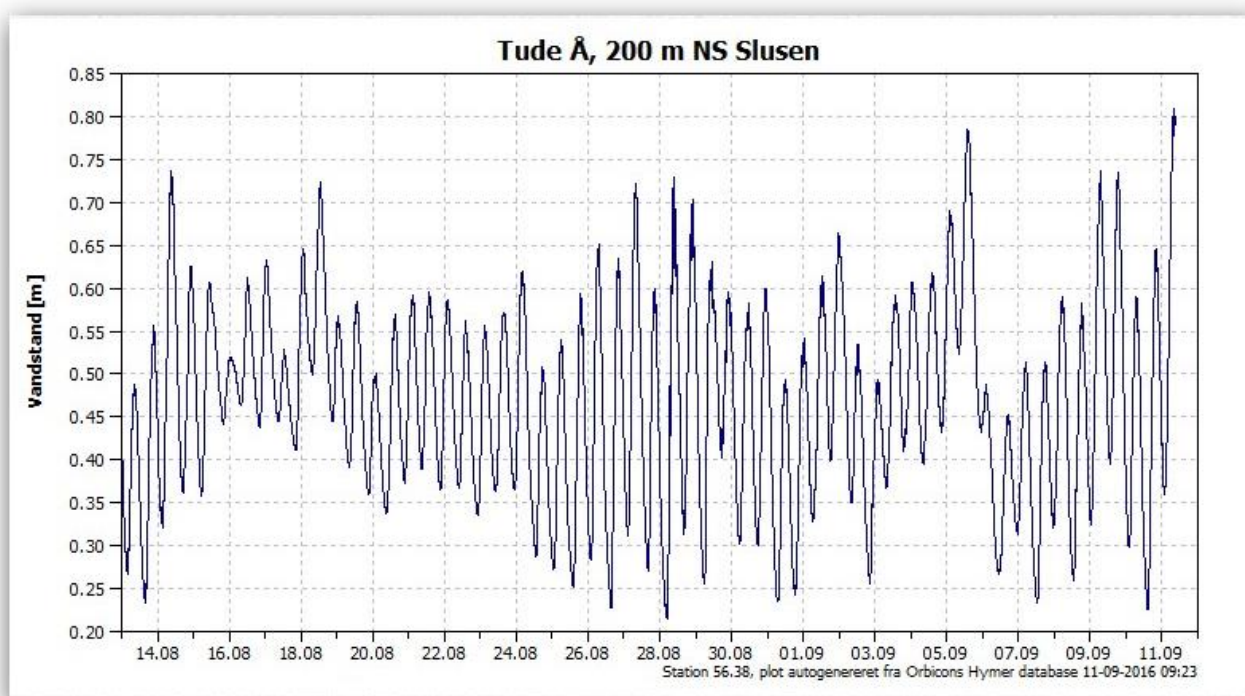
1. Slusen ved Bildsøvej

På grund af det seneste regnvejr og høj vandstand i Storebælt var der høj vandstand i åen. Siden sidst er der opstillet vandstandslocker i strækningen mod udløbet. Neden for udskrift af aktuelle målinger:

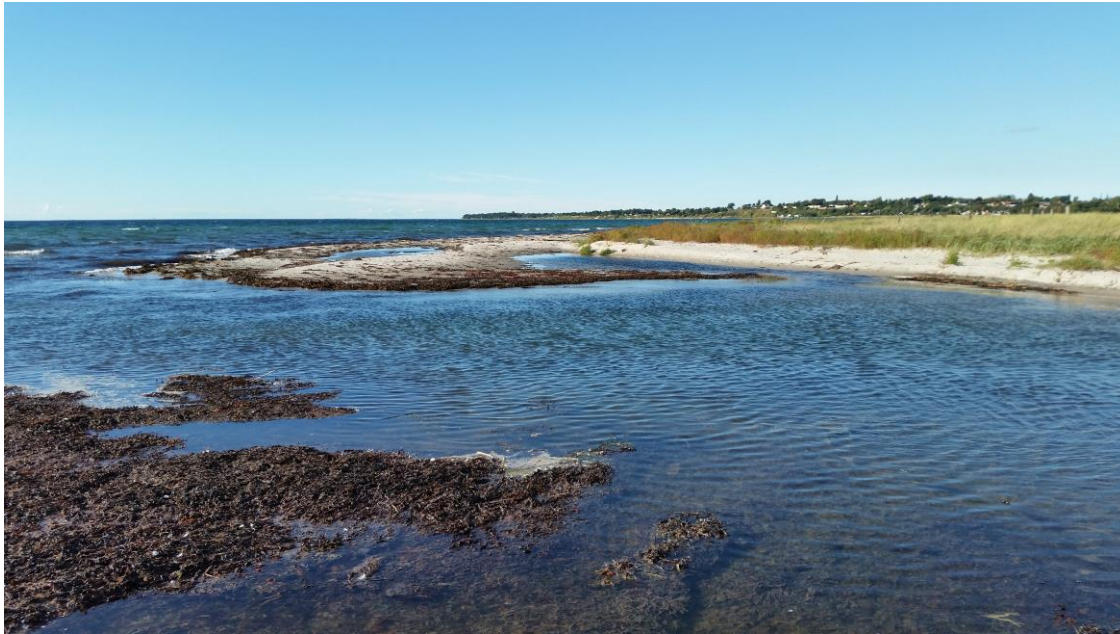
2. Udløbet i Storebælt

Der blev konstateret en høj vandstand. Udmundingen forekom meget smal. Der var store forkomster af tang sandsynligvis p.g.a. pålandsvinden.

Vi må konstatere, at der meget hurtig sker aflejringer i udløbet, der uvægerlig er med til at skabe hindringer for åens afvanding.

Tude Å's udmunding, markant anden udformning end situationen sidste år.

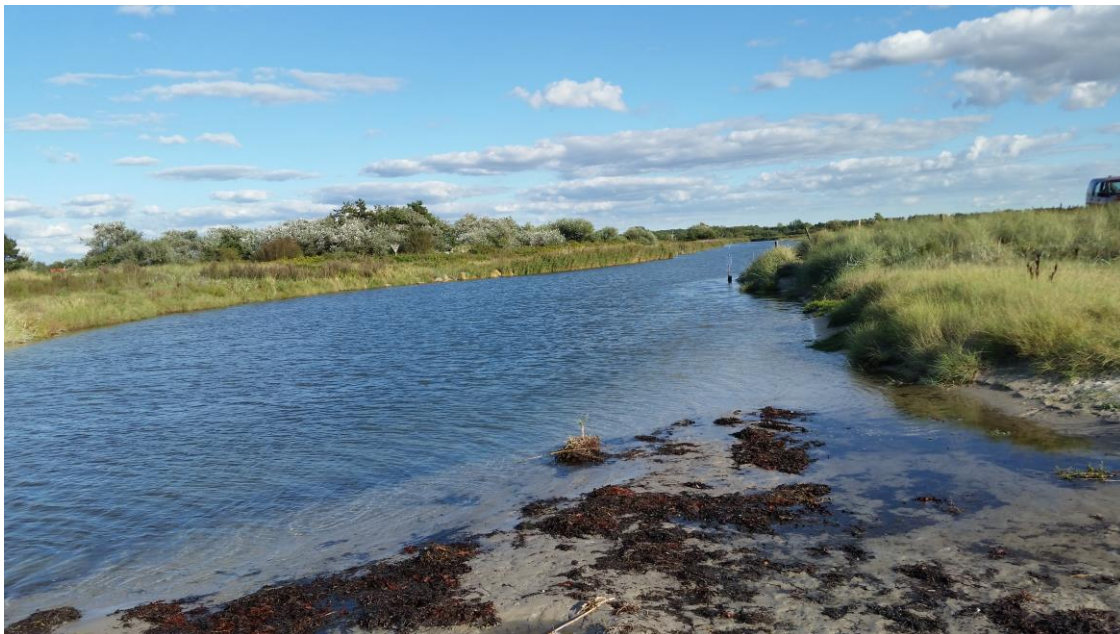
Åen's løb set mod Bildsøvej

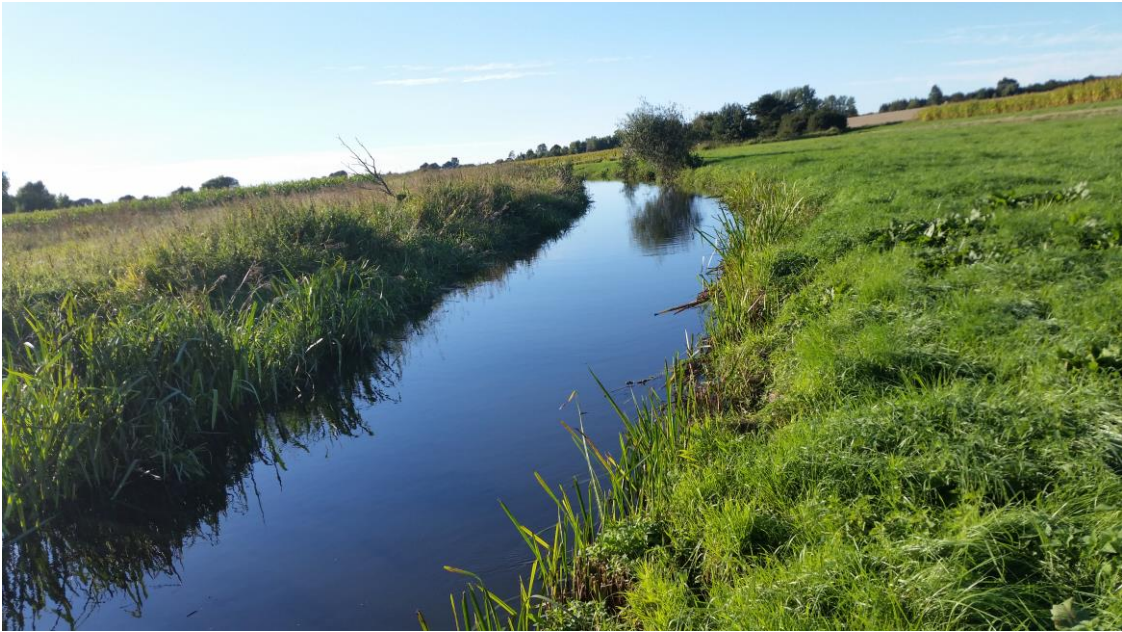
3. Åstrækningen ved Næsby Bro (Strandvejen)

Opstrøms er der i sommerens forløb blevet foretaget sporadisk rydning af piletræer, men der er fortsat stadig udra-
gende piletræer nedstrøms. Slagelse Kommune rykkes for afslutning af vedligeholdelsen.

På strækningen konstateredes omfattende vækst på brinkerne. Der stilles spørgsmål om å løbets nødvendige tvær-
snit bliver respekteret.

Tude Å nedstrøms ved Næsby Bro.

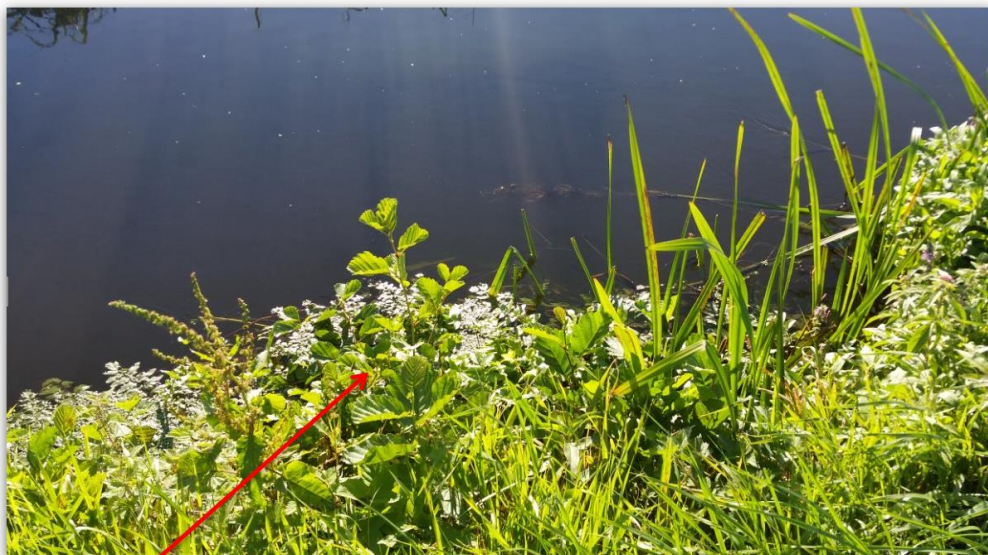
Forekomst af rød el langs åstrækningen. Rød el er meget taknemlig træart i vådområder og har en tendens til at brede sig hurtig i de områder den får fat i.

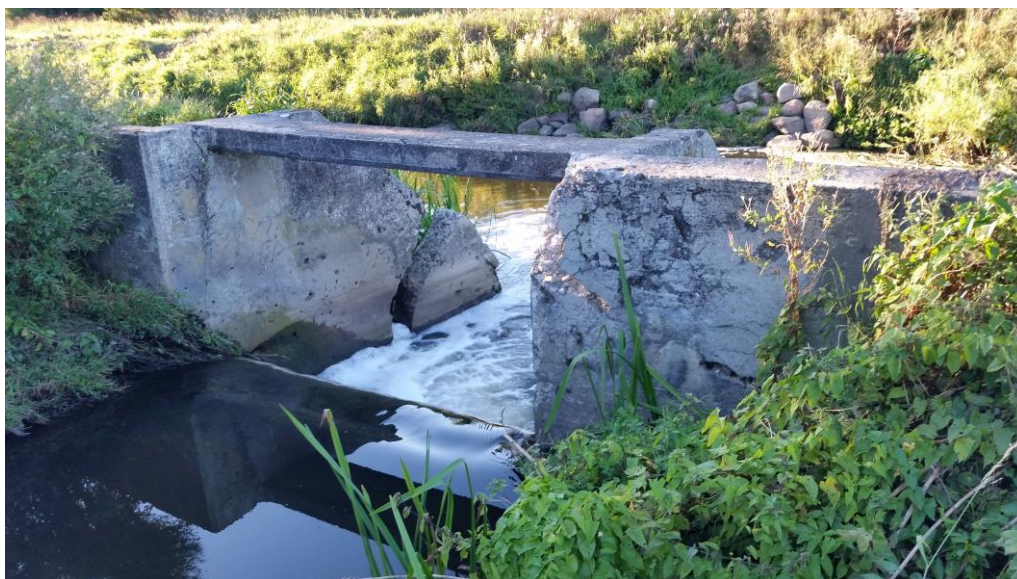
Den gamle sluse, der ifølge det nye regulativ for Skidenrenden i år skulle fjernes var der fortsat. Der blev konstateret kraftig strøm i løbet fra Skidenrenden.

Opstemningsværket.
