Å-besigtigelse 2023

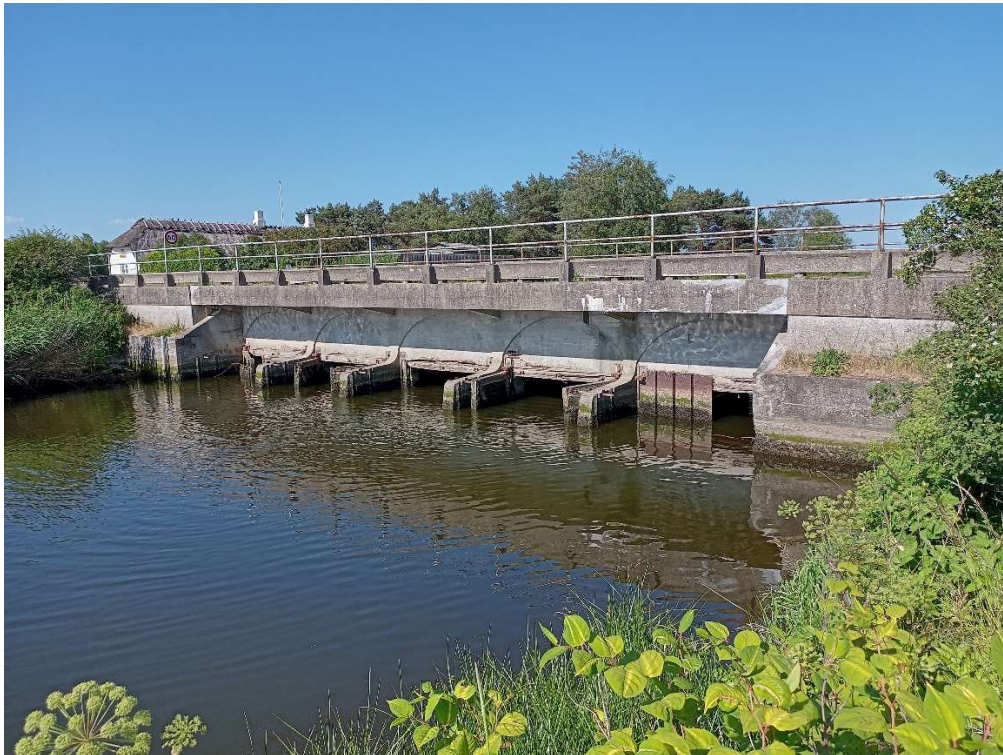
Vi startede ved slusen. Henrik fortalte, at der i løbet af dette forår havde været en frømand nede og undersøge slusens tilstand. Frømanden havde konstateret, at fundamentet og konstruktionen ikke havde fejl eller mangler og at den vil kunne holde til en reovering sluseportene. Henrik fortalte også at en reovering af slusen vil koste mellem 1 og 3 millioner kroner.

Slusen under bildsøvej med de udslidte sluseporte

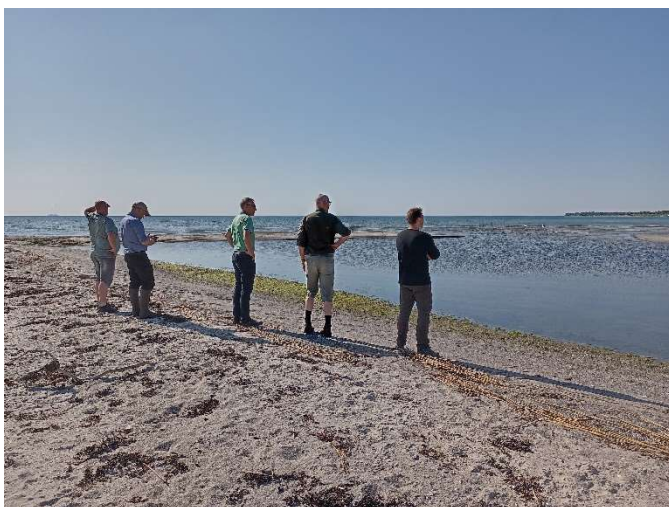
Udløbet mod havet.

Vi kunne konstatere, at der var meget sand ved stranden og en bred strand med stor afstand mellem græskanten og vandkanten. En hel sandbakke havde lagt sig foran udløbet. Til gengæld var der ingen tang hverken foran udløbet eller i selve udløbet. Udløbet havde bugtet sig og udløbet vender nu mod nord. Der var østenvind den dag vi var der og det havde der også været i dagene forinden. Det kan være årsag til, at der ikke var tang i området. Der havde ligeledes været lav vandstand længe.

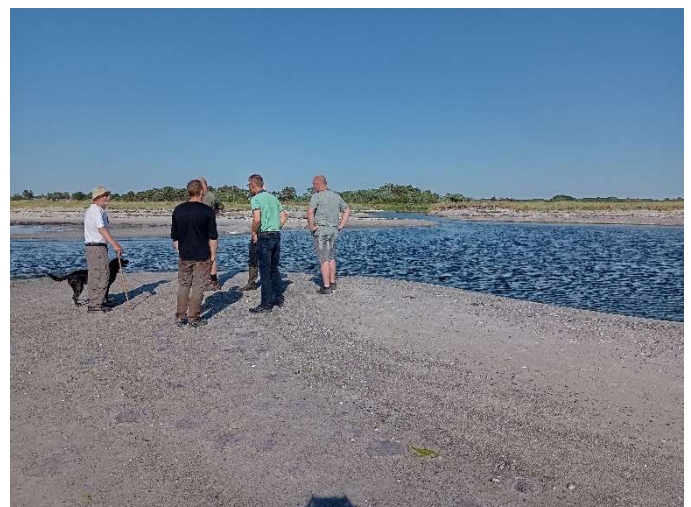
Udmøbet set i retning mod land

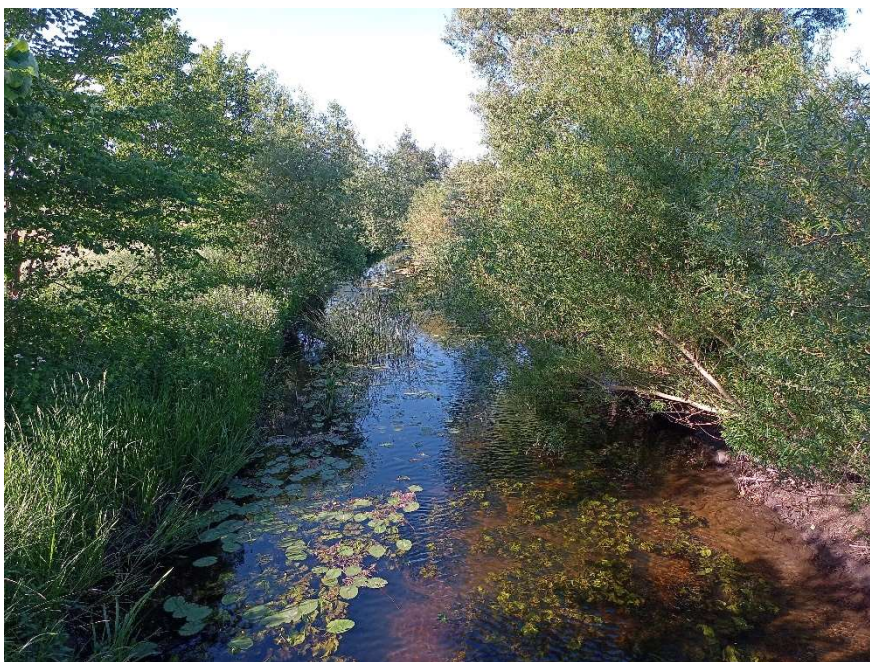
Tude Å opstrøms fra broen ved Strandvejen

Opstrøms så vi pindsvineknop langs den ene bred og store piletræer langs den anden bred, som hænger ned i vandet. Vi var enig om, at der burde fjernes nogle grene fra piletræerne. En plet med grankogleaks havde etableret sig midt i åen. Den bør også fjernes, da den opstøver vandet. Vi havde en længere snak om åens tilstand på stedet. Henrik fortalte at strømningsbredden skulle være 5 meter og vi kunne alle se at mange åkander i vandet gjorden at strømningsbredden på stedet ikke var meget over en meter. Til gengæld har det ingen betydning for den aktuelle vandføring, der blev vurderet til at være tilstrækkelig. Problemet opstår når der er behov for stor vandføring som f.eks. hvis der kommer store regnmængder. Det vil få vandet til at stige og den manglende grødeskæring og beskæring af piletræerne langs brinkerne vil forhindre vandføring og det er tvivlsomt om åen da vil kunne opfylde den minimale strømningsbrede på 5 meter.

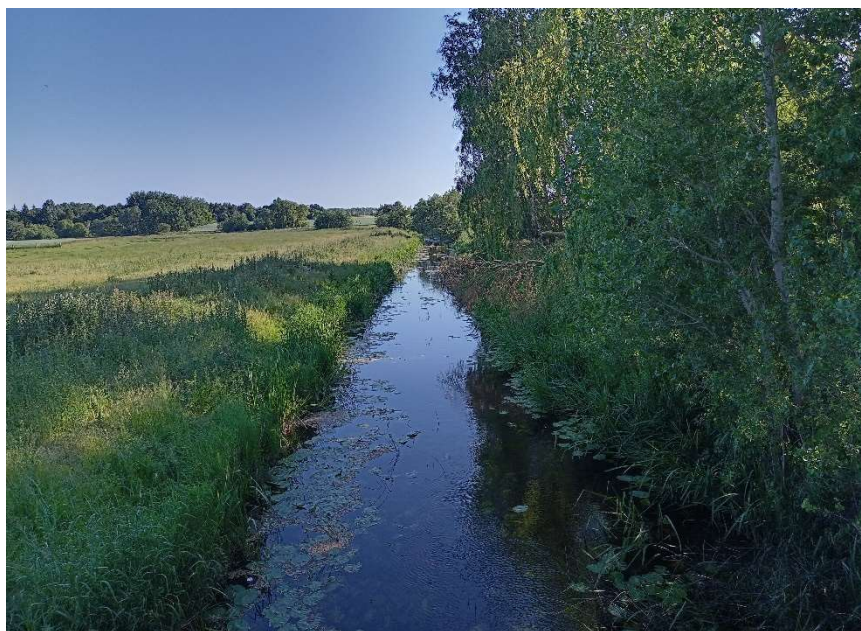
Tude Å nedstrøms fra broen ved Strandvejen

Nedstrøms fra broen var der ingen særlige bemærkninger?
