# Vandløbslavet for Nedre Tude Å og Vårby Å

## Referat af å-syn 2018

**Dato:** 21-06-2018, kl. 16.30

**Sted:** Tude Å

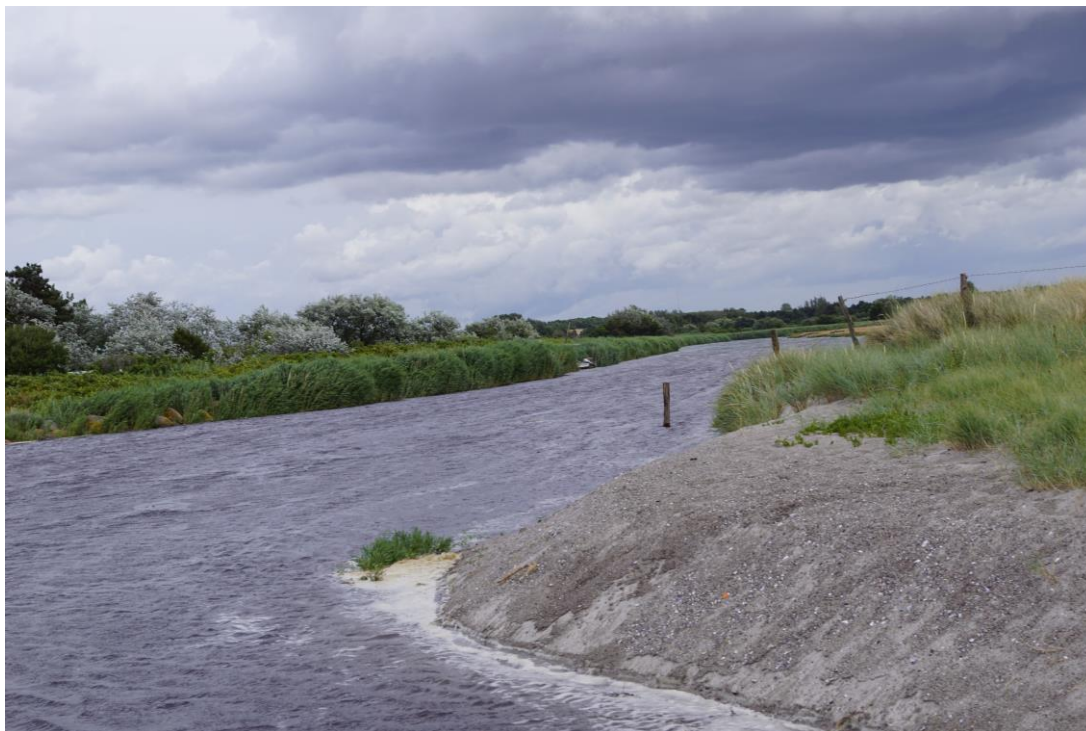
Ved besigtigelsen i år var der kraftig pålandsvind, hvor havvandet blev presset op i åløbet.

Af nabo til arealerne blev det oplyst, at der periodevis var store gener af blæretang, der fylder i åmundingen., dog sikre fralandsvinden en "oprensning".

Jesper Cole oplyste, at der ikke var planer om en yderligere oprensning af udløbet. I forhold til sidste år var det p.g.a. pålandsvinden svært at vurdere graden af tilsanding i udløbet.

Ved udløbet ind mod land

Forslag om sikring mod yderligere tilsanding ved etablering af høfter afhænger af Kystdirektoratets holdning.

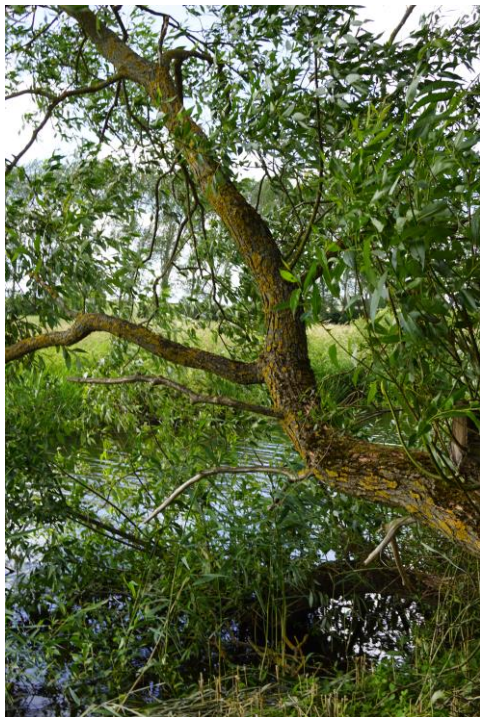
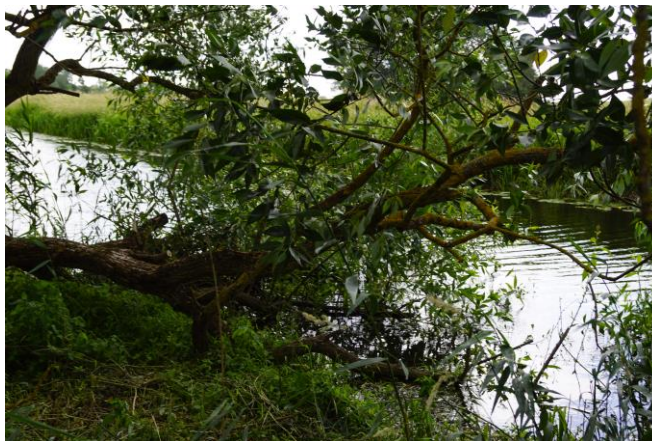
Bevoksningen langs åstrækningerne blev gennemgået. Flere steder er der konstateret pil der vokser ud i åen med begyndende roddannelser i brinkerne. Det kunne konstateres, at der ikke igennem flere år har været foretaget en sanering af disse. Jesper Cole lovede at foretage en generel gennemgang af pilebevoksningen, således at fuld gennemstrømning sikres. Dette arbejde forventes udført senest oktober 2018. Der henvises ligeledes til mail vedr. problematikken sendt d. 30.04.2018 fra ålavet.

Der blev langs bredderne konstateret en tiltagende begroning af vegetation. Fra ålavets side blev kommunen gjort opmærksom på dette forhold der på sigt minimere vandgennemstrømningen. Jesper Cole mente dog, at det gældende regulativs krav til åbredde fortsat respekteres.

Bevoksning ved sammenløbet.

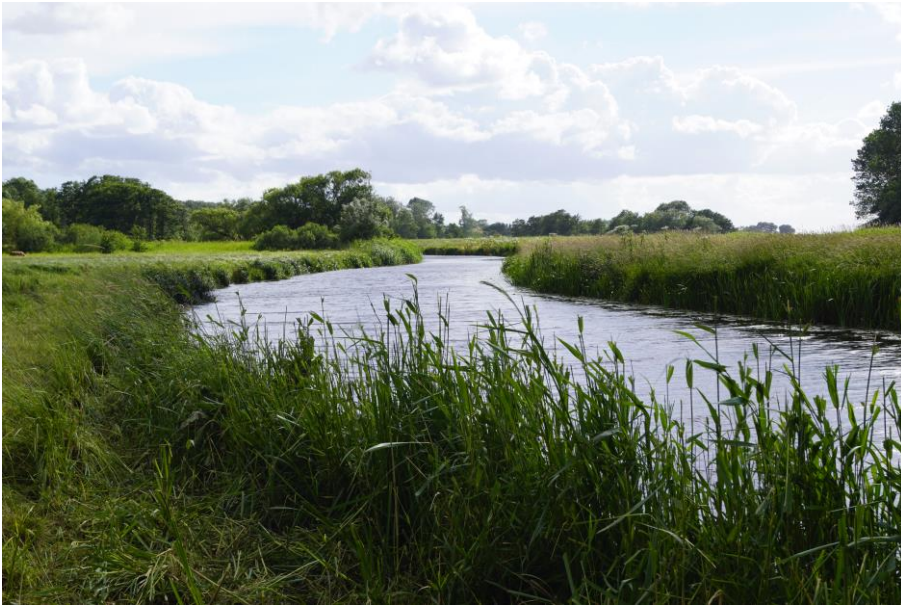
Å strækningen langs Tude Å fra adressen Møllesøvej 10 til sammenløbet med Vårby Å blev besøgt. Det oplystes, at kommunen forinden havde foretaget en sanering af rød el på adressen.

Å strækning ved Møllesøvej 10.

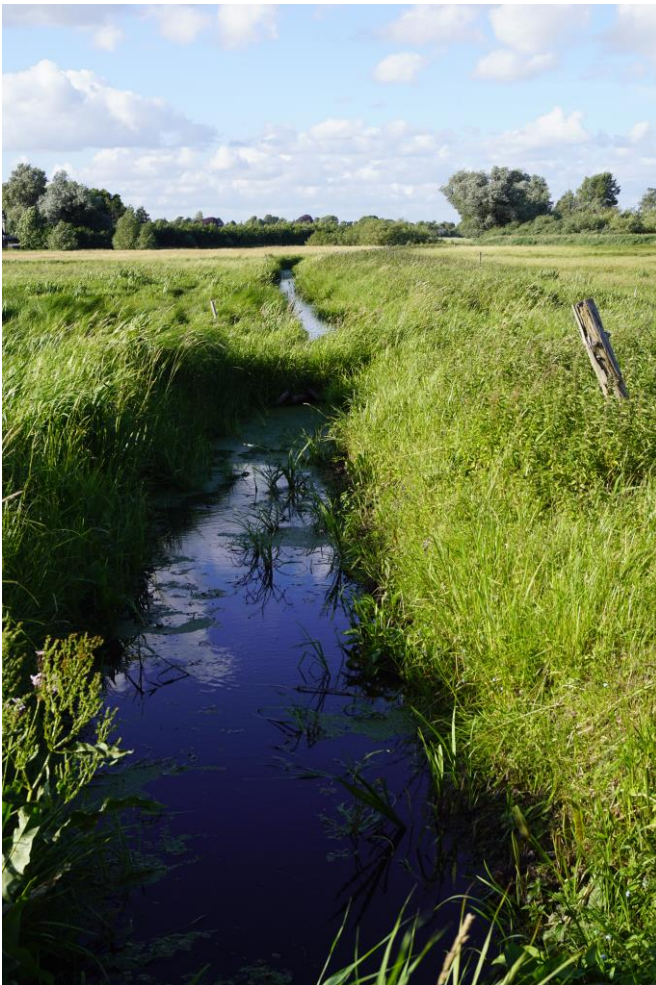
#### **4. Østre Stillinge renden**

Palle oplyste at oprensningen var startet i denne uge (der var dog ikke nogen maskiner at se). Den del af renden, som ålavet så var der ikke gjort noget ved. Vandet løb meget langsomt og det kunne konstateres, at vanddybden fra vandspejl til dynd kun kunne måles til 10-20 cm. Jesper Cole lovede, at sikre at arbejdet ville fortsætte så fuld vandgennemstrømning var mulig. Jesper Cole gjorde opmærksom på at vedligeholdelse af overgange over renden henhører til de respektive lodsejere. Kommunen bedes kontakte lodsejerne direkte, hvis der under vandløbsoprensningen konstateres sådanne uregelmæssigheder.
