Å-besigtigelse den 28. juni 2022

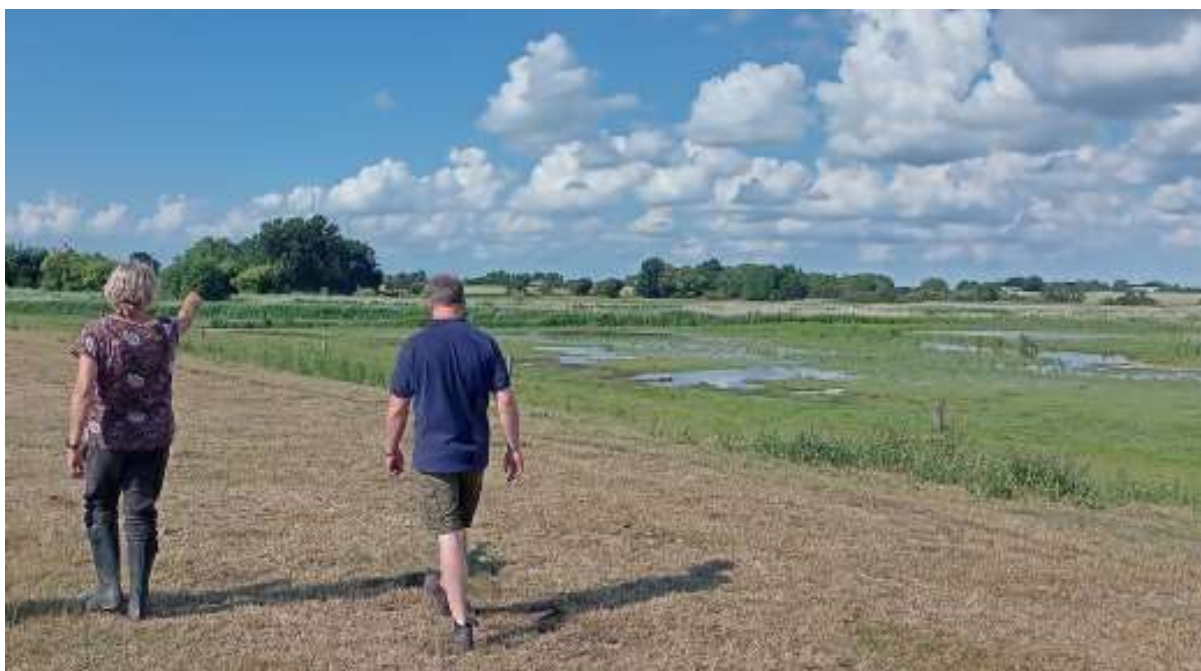
Vi fortsatte til engarealerne opstrøms af Tude Å ved Pine Mølle og kunne konstatere at store arealer af engene stadig er oversvømmet (Figur 1, Figur 2). Det er usædvanligt for denne årstid.

Figur 1: Oversvømmede engarealer opstrøms af Tude Å ved Pine Mølle mod øst.

Oversvømmelserne forringer værdien af engarealerne da græsningsudbytter er betydelig reduceret. Henrik fortalte at oversvømmelserne skyldes, at slusen ikke virker og at engene derfor ofte oversvømmes med saltvand. Hvis slusen havde virket, havde den forhindret at vandstanden i åen stiger ved højvande. Vi vandrede videre af trampestien mod vest for at besøgte et areal som de seneste år har udviklet sig til konstant at stå under vand. Et nærliggende lille skovareal var gået ud. Det forlyder, at det skyldes at træerne, som bl.a. er birk, ikke tåler saltvand.

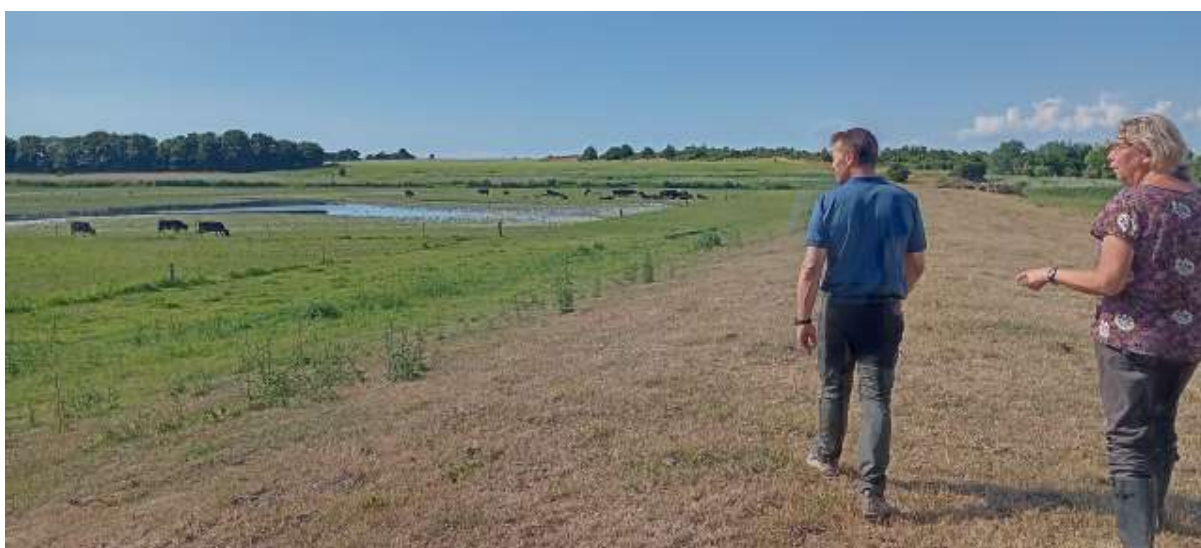
Figur 2: Oversvømmede engarealer opstrøms af Tude Å ved Pine Mølle mod vest.

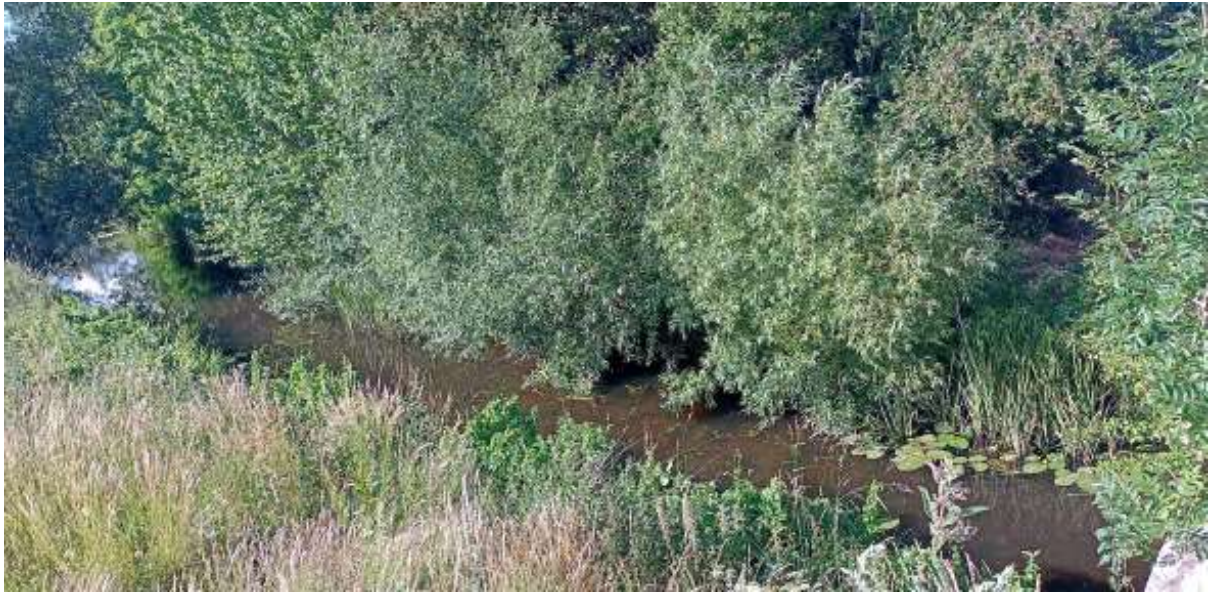
Å-besigtigelse fortsatte til Vårby Å ved broen over Slagelsevej. Nedstrøms fra broen kunne vi konstatere, at der var flere steder med kraftig vækst af pil som breder sig og hænger ned i vandet (Figur 3). Ved den mindste vandstandsstigning vil det opstuve vandføringen i åen. Vi håber, at Kommunen snares for fjerne disse piletræer. Opstrøms fra broen kunne vi konstatere at der på venstre side af åen, set fra broen, var et par store piletræer som stod ude i åen og voksede ind over den. De bør også fjernes (Figur 4).

Figur 3: Vårby Å ved broen over Slagelsevej nedstrøms med flere piletræ langs brink.

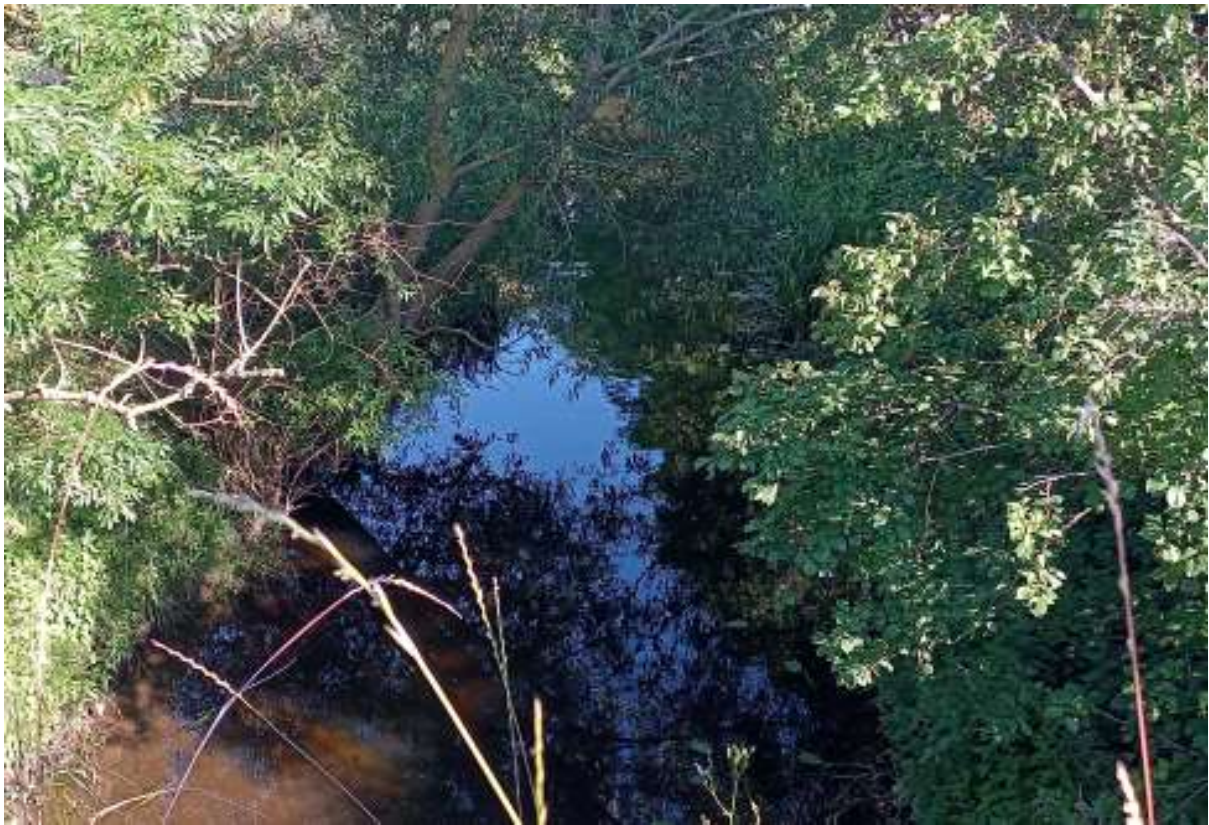
Figur 4: Vårby Å ved broen over Slagelsevej opstrøms med et stort træ ved venstre brink.

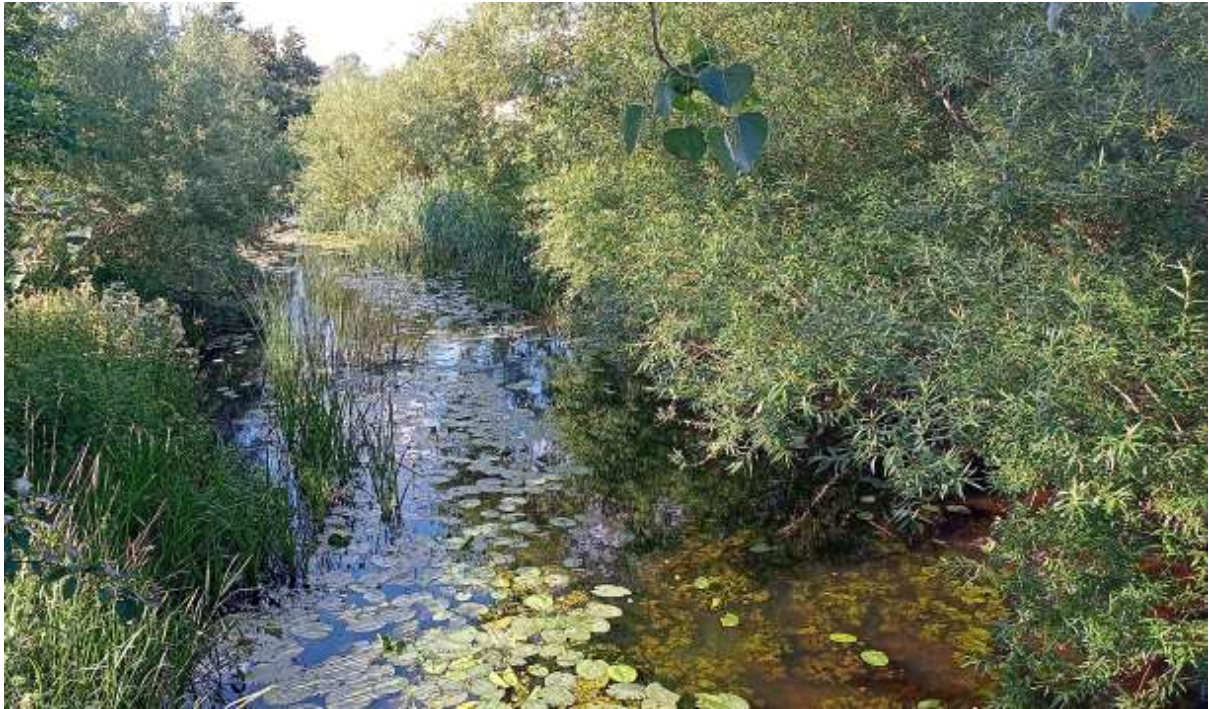
Vi fortsatte til Tude Å ved broen over Strandvejen. Her kunne vi opstrøms langs begge brinker konstatere, at der var flere piletræer med grene, der hæng ned i åen (Figur 5). I selve vandrenden var der en del pindsvineknop som tydeligvis forhindrer vandstrømningen. Nedstrøms fra broen kunne vi ligeledes konstatere, at der set fra broen på højre side af åen var piletræer med lavt hængene grene, som bredte sig ud i åen (Figur 6). Vi konkluderede at der ved Strandvejen på begge sider af broen var behov for at fjerne flere piletræer og fjerne pindsvineknop.

Figur 5: Tude Å ved broen over Strandvejen opstrøms er der kraftig vækst af pil, som hænger ned i vandet.

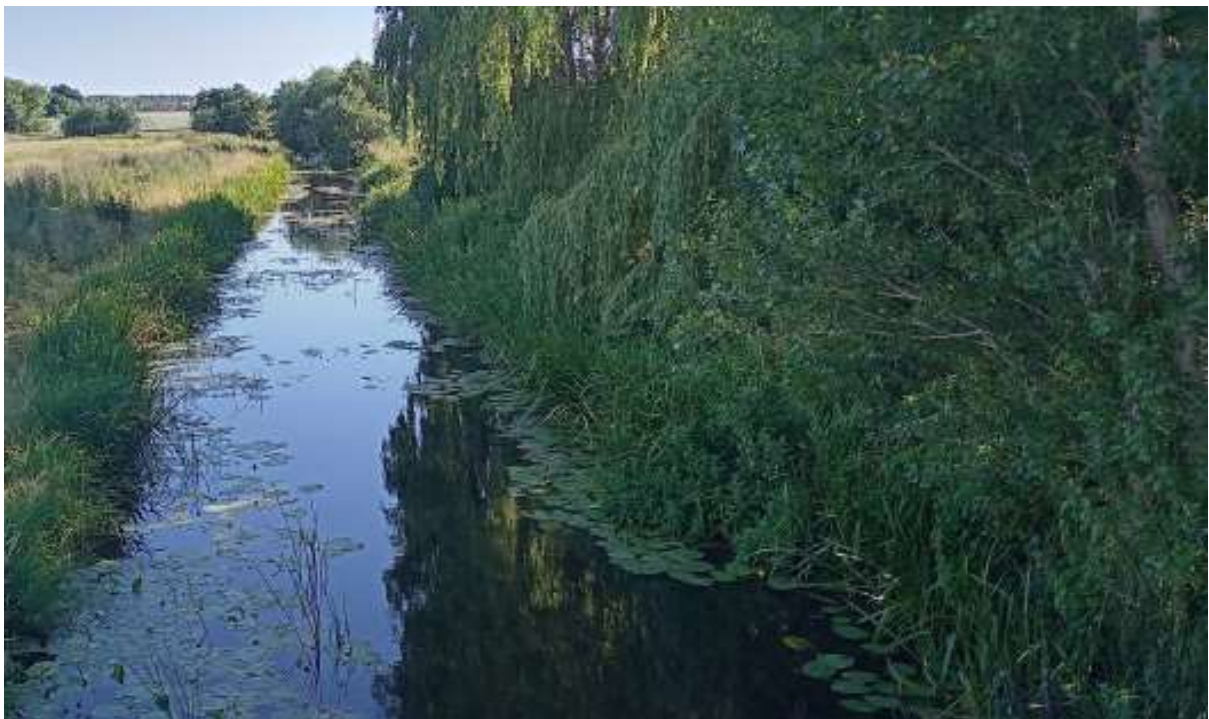
Figur 6: Tude Å ved broen over Strandvejen nedstrøms med vækst af pil og pindsvineknop ned lang åen.
