# Vandløbslavet for Nedre Tude Å og Vårby Å

## Referat af å-syn 2019

**Dato:** 19-06-2019, kl. 17.00

**Sted:** Tude Å

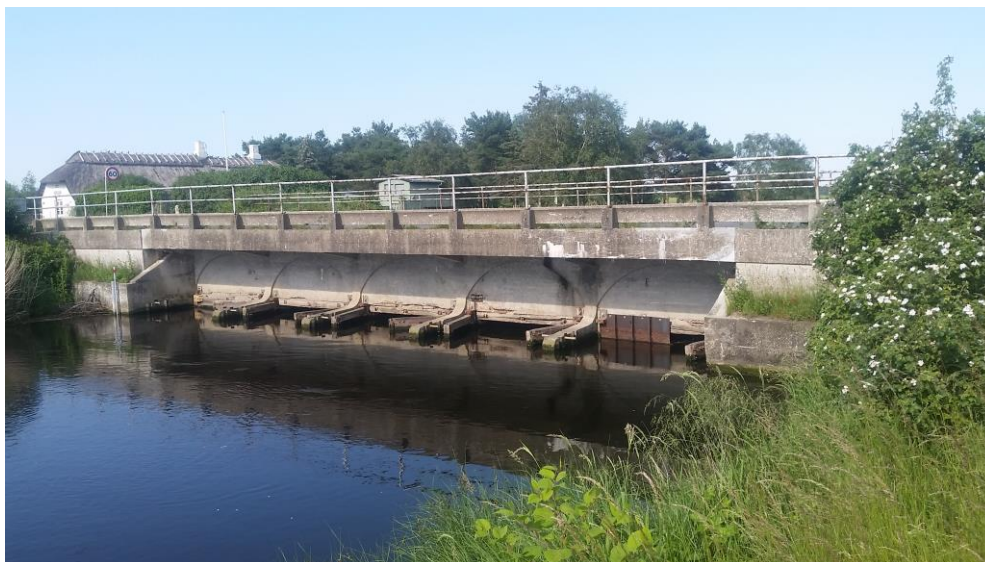
Slusens ene port, der i gennem længere tid ikke havde været i funktion, var i årets løb blevet lukket med jernplade. Henrik Poulsen oplyste, at de øvrige porte var tilstrækkelige til at sikre gennemstrømning. Ved besigtigelsen var portene åbne, vi har derfor ikke kunne konstatere om sluserne lukker til i højvandssituationer.

Den "plomberede" sluseport ses til højre i billedet.

En udskiftning af slusen afventer fortsat projektet i forbindelse med genslyngningen. Tidsplan er pt. ukendt. Indtil da ønsker Slagelse kommune ikke at ofre yderligere istandsættelse af anlægget.

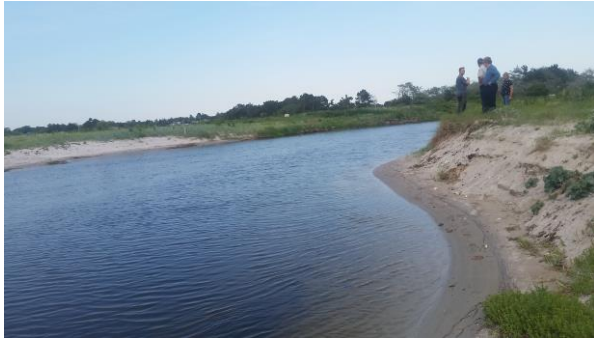
Udløbet fremstod i år væsentlig anderledes end ved vores tidligere besigtigelser. I dag var der fin gennemstrømning uden væsentlige aflejringer af tang.

Ved udløbet ind mod land

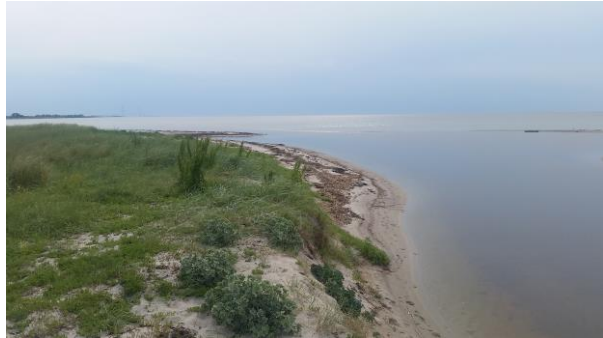
Udløbet mod Storebælt

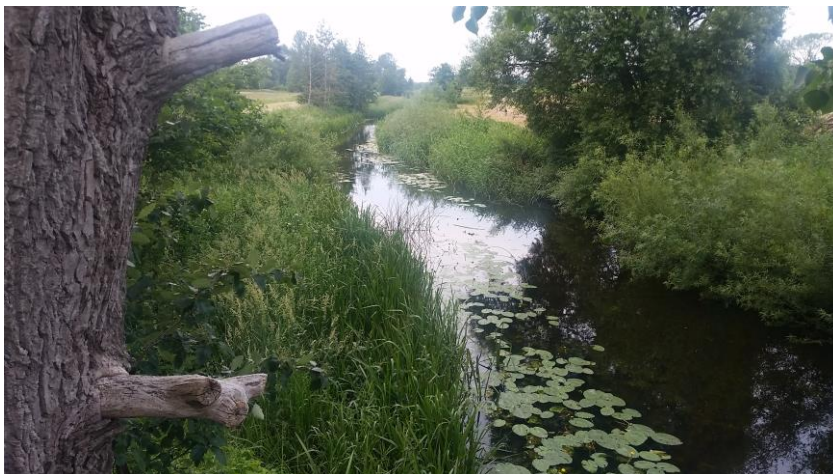
Brinker og åstrækning langs Knud Hansens enge blev besigtiget. Der er fortsat problemer med vildtvoksende piletræer langs bringerne og en tiltagende bevoksning af pindsvineknop.

Henrik Poulsen lovede at præcisere over for vedligeholdelses entreprenøren, at træer der vokser i vandkanten skal fjernes systematisk, så snart de hindre gennemstrømningen i åen.

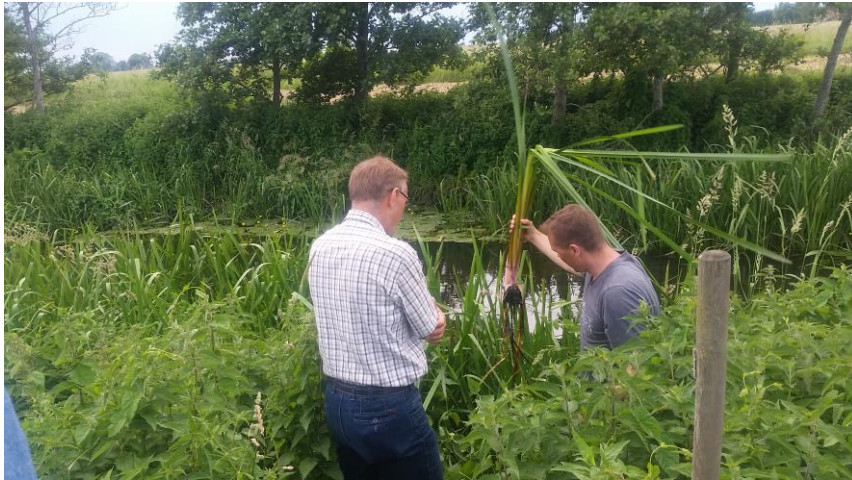
Bekæmpelse af pindsvineknop blev drøftet. Henrik Poulsen oplyste, af der på landsbasis arbejdes for at finde redskaber der lokalt er i stand til at tage væksten op med rode. Pindsvine knop kan vokse meget aggressivt og breder sig uhæmmet som bundplante langs åbrinken.

Pindsvineknop taget op i vandkanten.

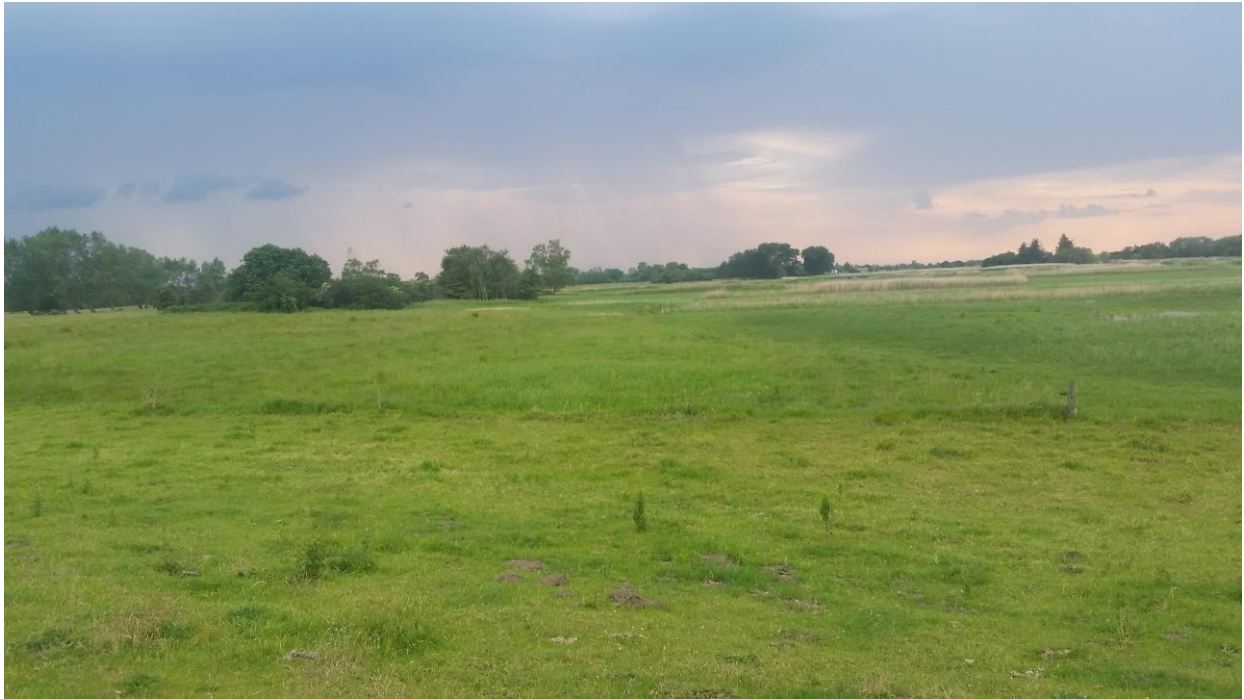
Jimmy Larsen kunne oplyse, at vegetationen bar præg af gener ved den for høje saltkoncentration, der forekommer, når engene oversvømmes, hvilket de er i lange perioder om vinteren.

Engarealerne i Møllesøen set mod vest.
