Vandløbslavet for Nedre Tude Å og Vårby Å

Referat af å-syn 2016

Dato: 05-09-2016, kl. 16.30

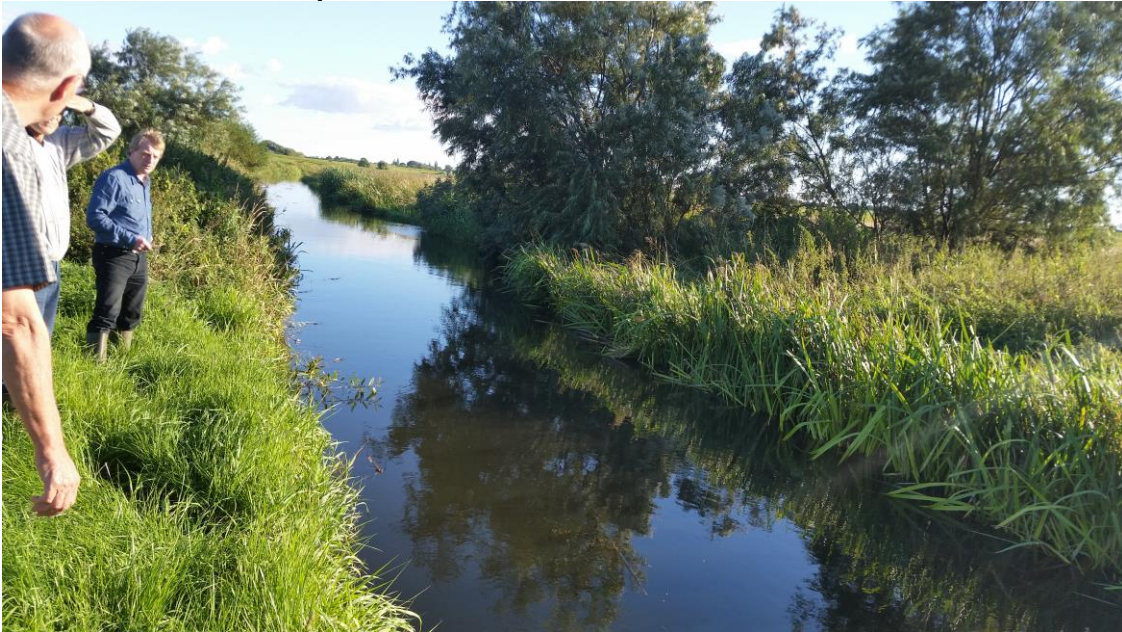
Forekomst af rød el langs åstrækningen. Rød el er meget taknemlig træart i vådområder og har en tendens til at brede sig hurtig i de områder den får fat i.

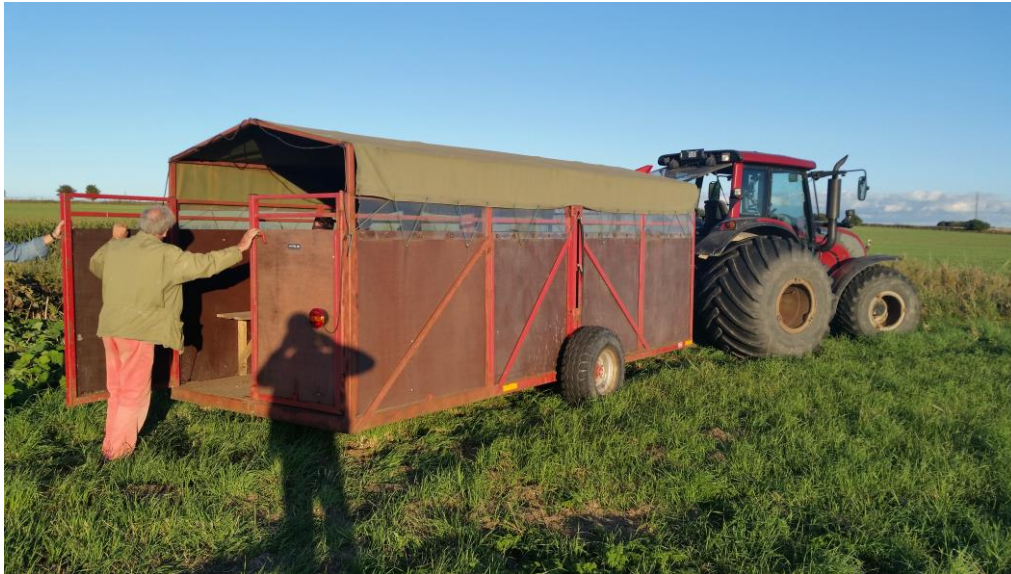
Besigtigelsestur i Valbygårdens jagtvogn.

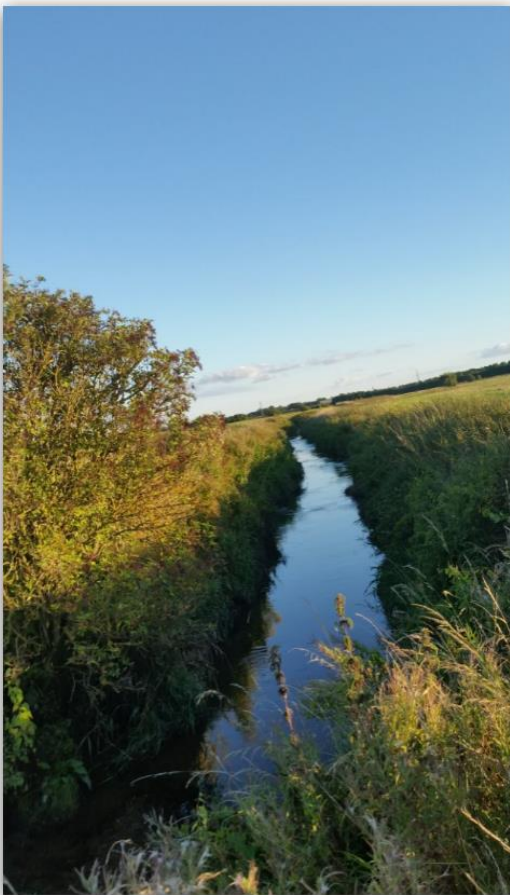
Langs med Skidenrenden blev de af lystfiskerforeningen anlagte gydepladser besigtiget. Renden var vedligeholdt pænt, og der var god strøm i den besigtigede del af renden.
