# Vandløbslavet for Nedre Tude Å og Vårby Å

## Referat af å-syn 2020

**Dato:** 10-06-2020, kl. 17.00

**Sted:** Tude Å, Bildsøvej

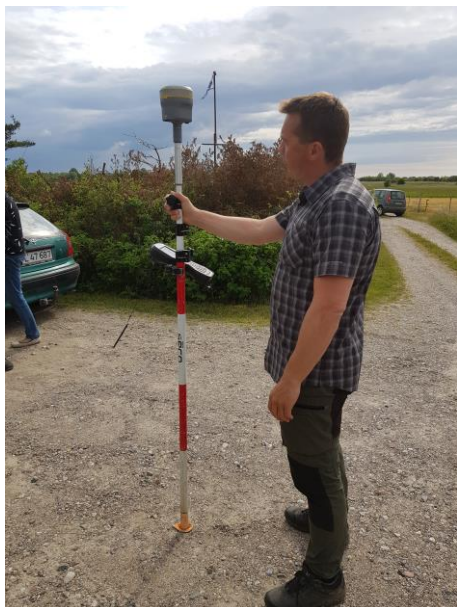
Årets å besigtigelsestur startede som udgangspunkt ved slusen ved Bildsøvej, hvorefter vi fulgte nedenstående udvalgte åstrækninger. Mødet startede med, at Henrik Poulsen demonstrerede udstyret der anvendes ved opmåling af tværsnit. Slagelse Kommune har i forårets løb opmålt tværsnit på Tude Å fra Jernbjerg Å (Skiden renden) til sammenløbet med Vårby Å.

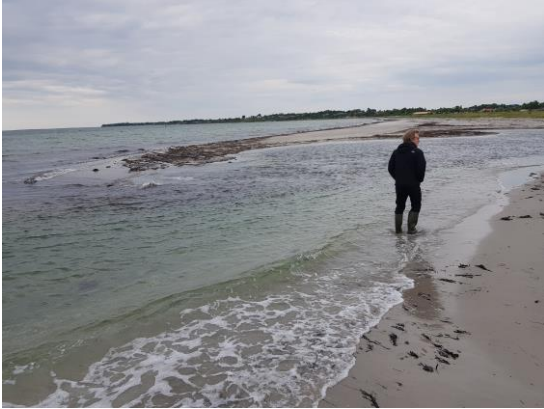
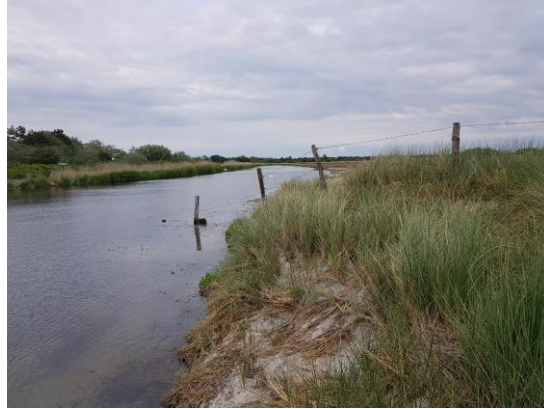
Ved udløbet mod Storebælt

Som under tidligere besigtigelser forandrer udløbets udmundning sig hele tiden. På dagen for besigtigelsen var der høj vandstand og fint gennemløb.

Henrik Poulsen oplyste, at vandstandsmåleren, der skal placeres uden for udmundningen for at man fremover kan relatere havets vandstand til de øvrige målinger på å strækningerne, nu var modtaget, - men endnu ikke sat op.

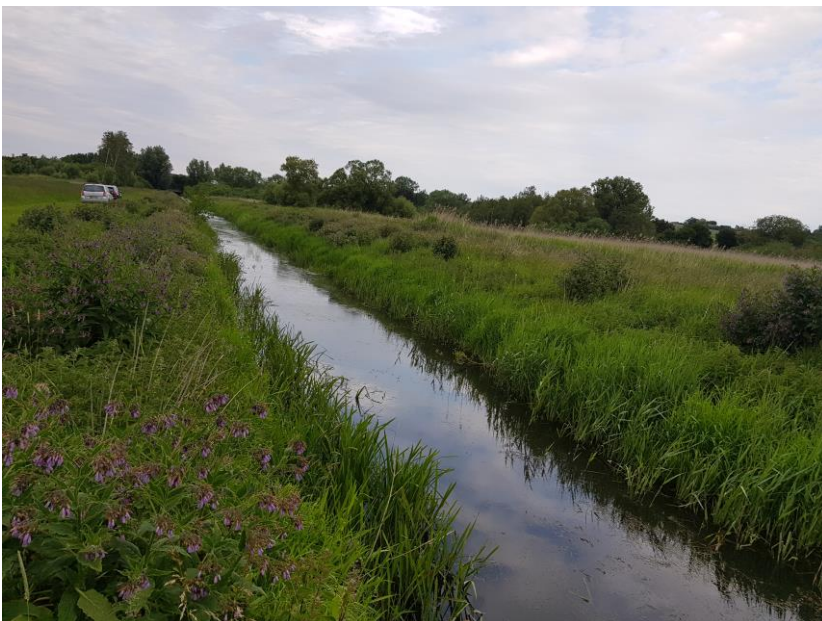
Vårby Å ved Vårbygården.

Der var for nylig på denne del af åstrækningen blevet grødeskåret, maskinelt i midten af åløbet. Der var fortsat bevoksning langs brinkerne.

Der er mange steder konstateret en øget forekomst af pindsvineknop. Planten er beskrevet nærmere under sidste å-tur i 2019.

Denne plante vil fortsat blive bekæmpet indgående. Slagelse Kommune har i den forbindelse anskaffet maskinelt grej til bekæmpelsen. Henrik Poulsen kunne ikke oplyse en nærmere tidsplan for arbejdet, men det er meget vigtig, at den fjernes, da planten udbreder sig hurtigt og kvæler den øvrige vegetation.
