Vandløbslavet for Nedre Tude Å og Vårby Å

Referat af å-syn 2021

Dato: 15-09-2021, kl. 17.00

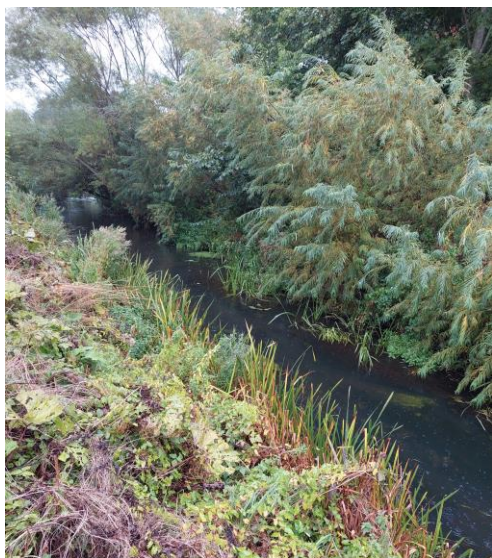
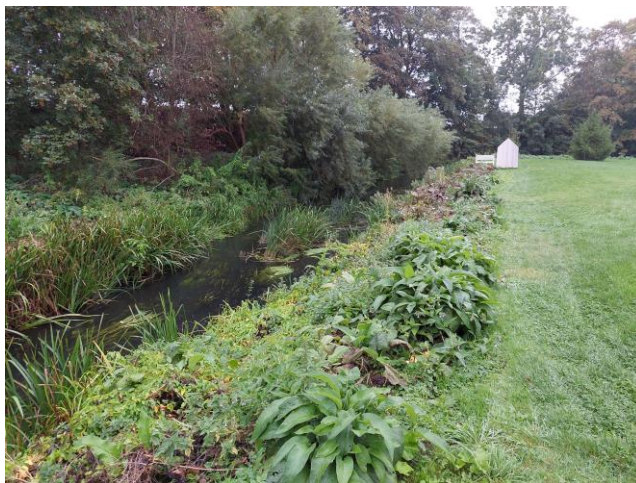
1. Tude Å ved Fasanrugeriet, Havrebjerg

Der var en god strøm i åen, - vi formoder, at der på dette sted er et godt fald, som sikre en hurtig afvanding. Brinkerne så gennemgående pæne ud, men der var stedvis sivbevoksning, selv midt i åen (må der være det?). På den sydlige side var der en del pil der ragede lant ud over åen. Da de sandsynligvis meget snart vil falde ned over åen, burde de fjernes/beskæres betydelig.

Det undersøges hvilke vedligeholdelseskrav, der stilles til denne åstrækning jf. regulativerne. Ålavet besøgte sidst i 2017 denne åstrækning, hvor der ligeledes blev konstateret massiv pilevækst på den sydlige bred. Det blev konstateret, at der havde været grødeskæring.

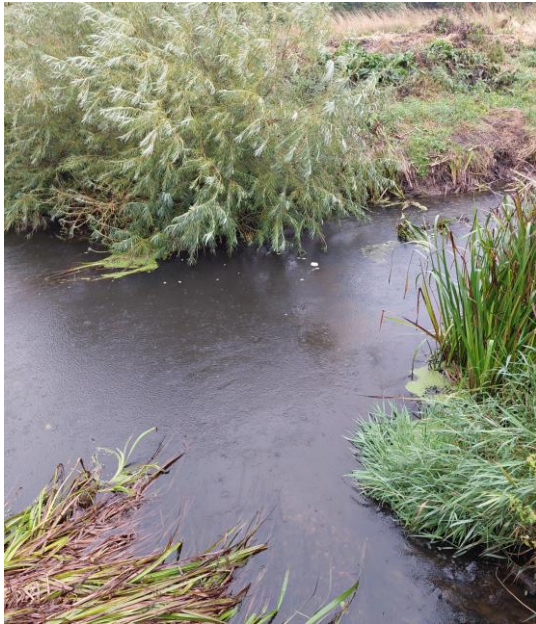
Her blev det konstateret, at der var god strøm i åen. I vandet fra Jernbjerg Å kunne vi konstatere en del skum, som sandsynligvis stammer fra rensningsanlægget i Slagelse. Det bør undersøges om Slagelse Kommune tager regelmæssige kontroller/analyser af vandet i dette udløb.

Jernbjerg Å's udløb

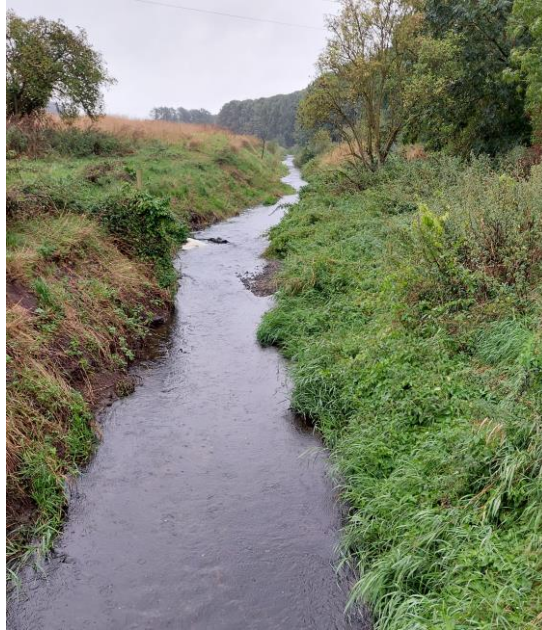
Jernbjerg Å (mod syd)

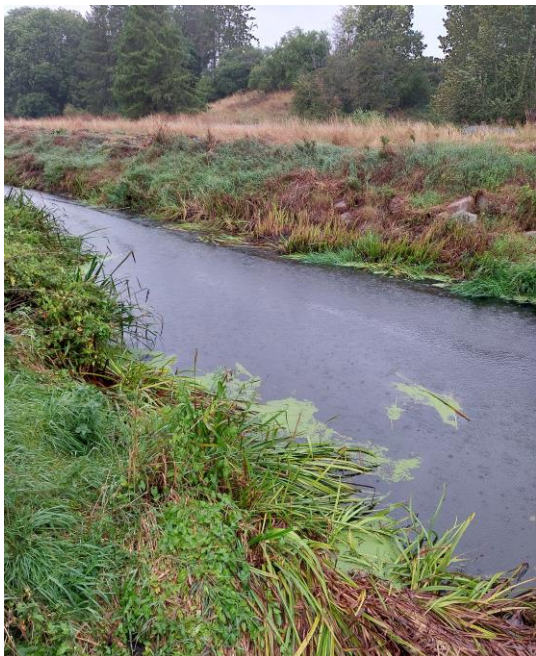
Igen så vi udragende pil udover Tude Å løbet. I øvrigt var der foretaget grødeskæring i år.

Tude Å, set mod vest

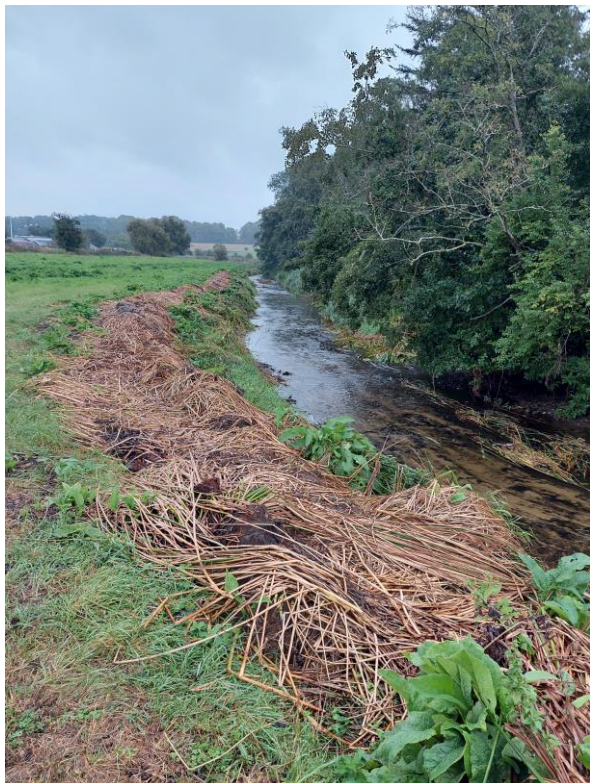
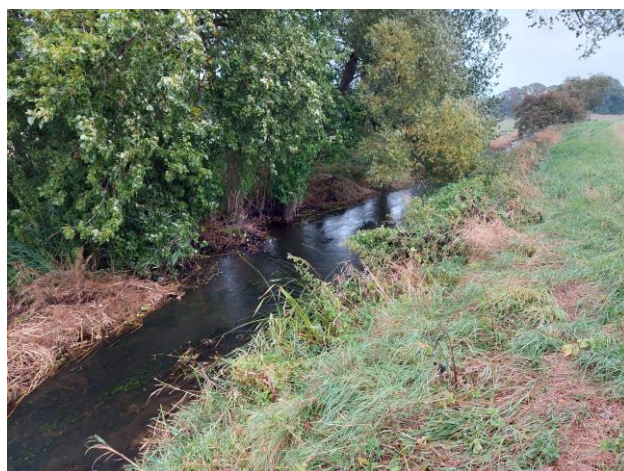
3. Tude Å's strækning langs Valbygårdens marker

Vi kørte på en lang strækning (1 km) langs Tude Å ved Valbygården. Der var lav vandstand i åen og der var på hele strækningen blevet grødeskåret fint på den nordlige side.

Igen så vi stedvis nedhængende pil udover åen.

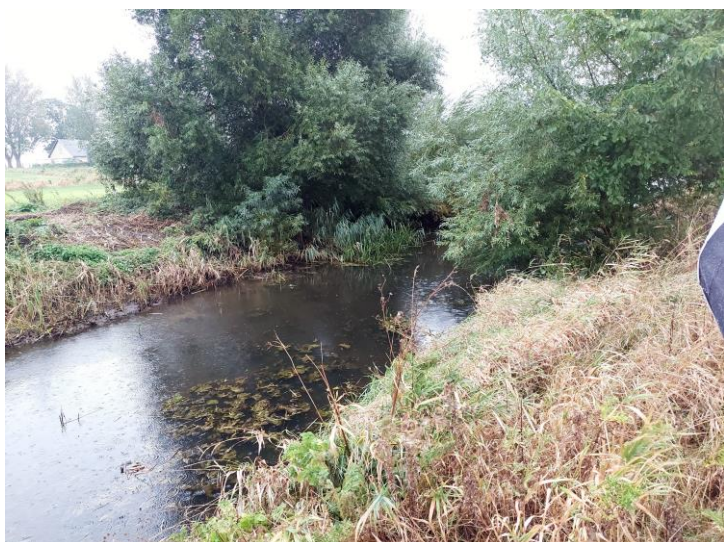
4. Tude Å ved Strandvejen, Hejninge

Igen i år besøgtede vi strækningen ved broen. Man kunne tydelig se resultaterne af bekæmpelsen af pindsvineknup, særlig efter den store oprensning sidste år. Bemærkninger fra Knud Hansen vedr. manglende grødeskæring fra i år er efterlevet, men der er alt for meget trævækst, der hænger udover åen. Vi har gentagne gange gjort opmærksom på problemet, og omfanget vokser hvert år, hvis der ikke beskæres jævnligt. En beskæringscyklus på 5 år er tilsyneladende ikke tilstrækkelig på denne strækning.
