Å-besigtigelse den 4. juli 2024

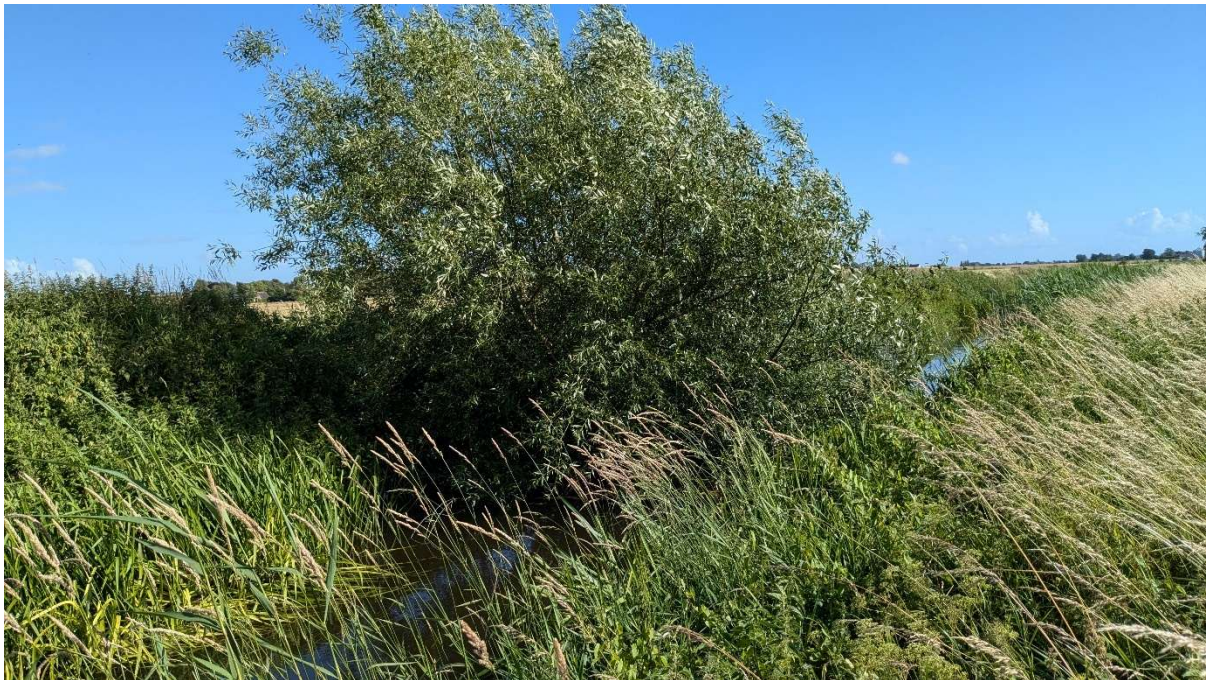
Vi startede Å-besigtigelse i Kildemarken, hvor Øster Stillinge renden løber ud i Tude Å. Nedstrøms herfra stod et piletræ, som voksede langt ud i åen og hvor grenene hang ned i vandoverfladen. Henrik kunne fortælle, at der her skal være en strømbrede på 4 m og han var enig i at det ikke var tilfældet her ved træet. Henrik indberettede det til Kommunen via sin app på telefonen. Opstrøms fra Øster Stillinge rendens udløb stod et andet piletræ. Det var mindre, men voksede også ud i åen og vi var enig om, at det vil opstemme åen, specielt til vinder når vandstande er langt højere. Det er netop her på denne strækning, at Tude Å løber over sine breder og ind i Øster Stillinge mosen når åen er fyldt af store vandmængder fra oplandet efter regnskyl.

*I Kildemarken nedstrøms fra Østerstillingerendens udløb i Tude Å stod et piletræ, som voksede langt ud i åen og hvor grenene hang ned i vandoverfladen.*

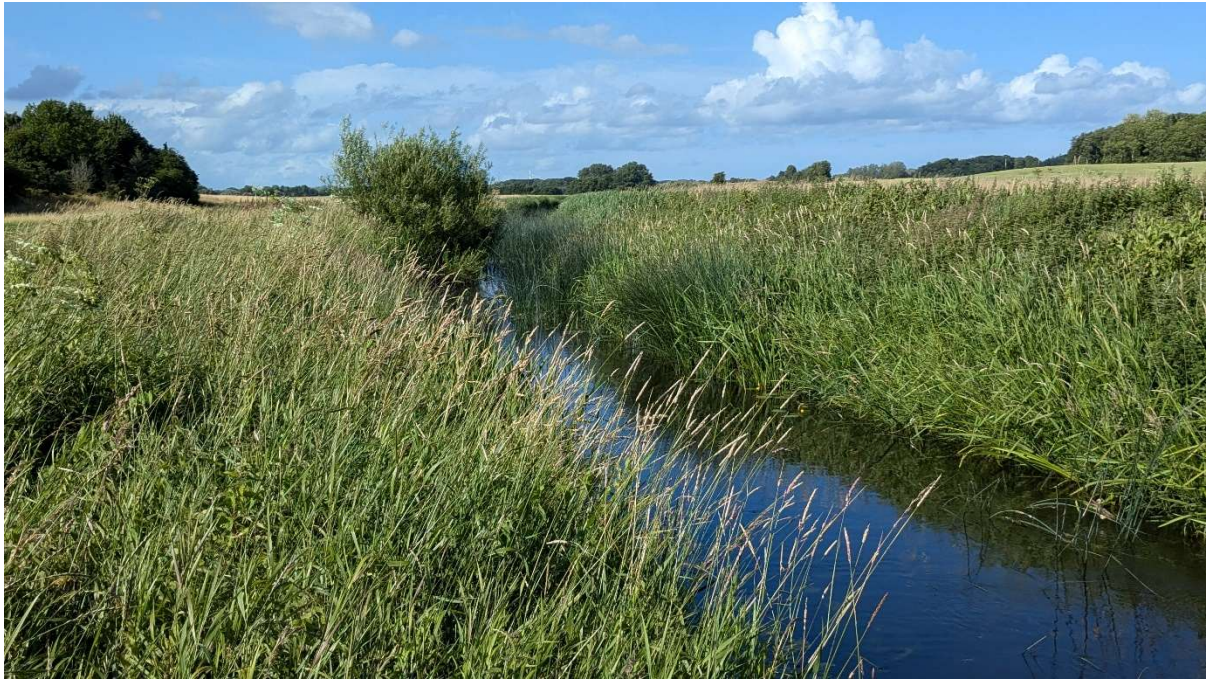
*I Kildemarken opstrøms fra Østerstillingerendens udløb i Tude Å stod et andet og mindre piletræ, som voksede land ud i åen.*

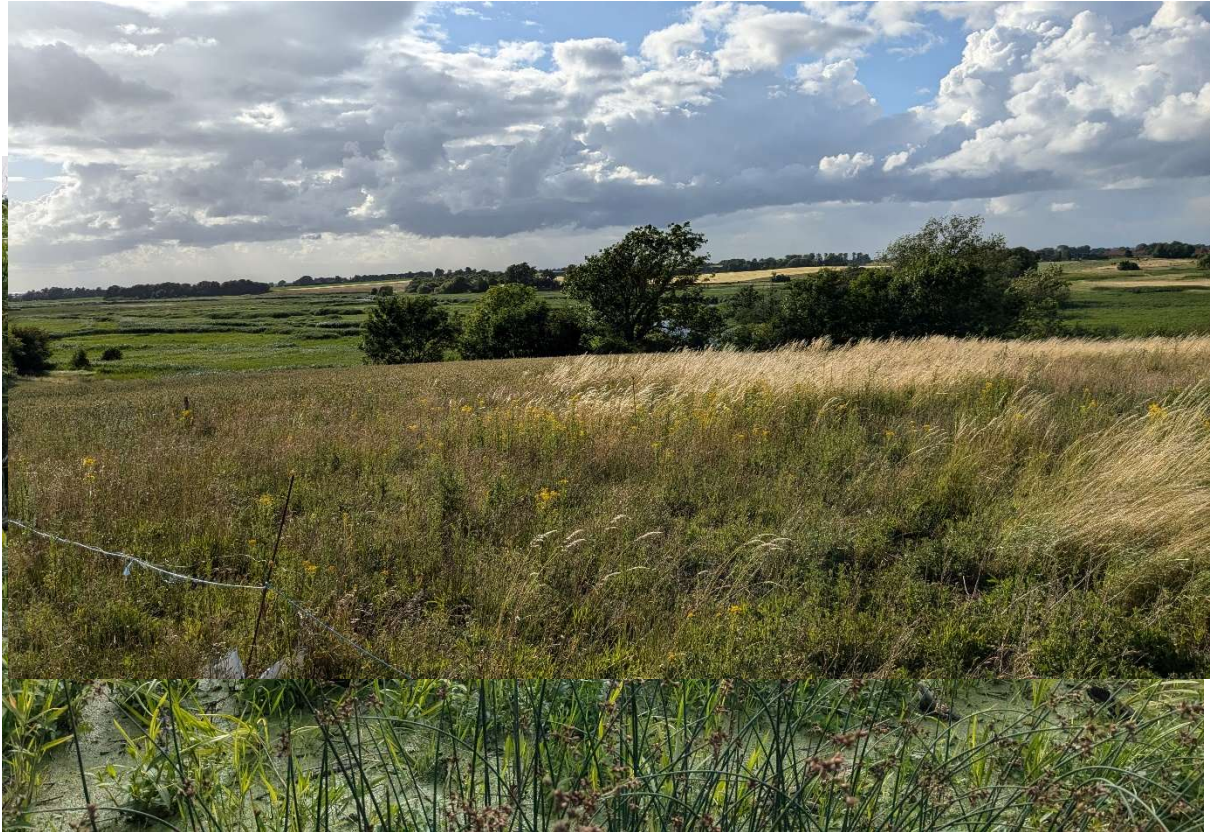
Fra et udsigtspunkt på Lisbeths græsarealer, kunne vi se et større arealer mod vest syd for Tude Å, som stod under vand. Lisbeth fortæller, at der efter hånden ikke er meget græs at hente på arealerne og at det er svært for køerne at komme der ud.

*Fra en bakketop i Forlev ses mod vest vandlidende arealer til venstre in billedet, hvor det ikke længere er muligt at have græssende køer.*

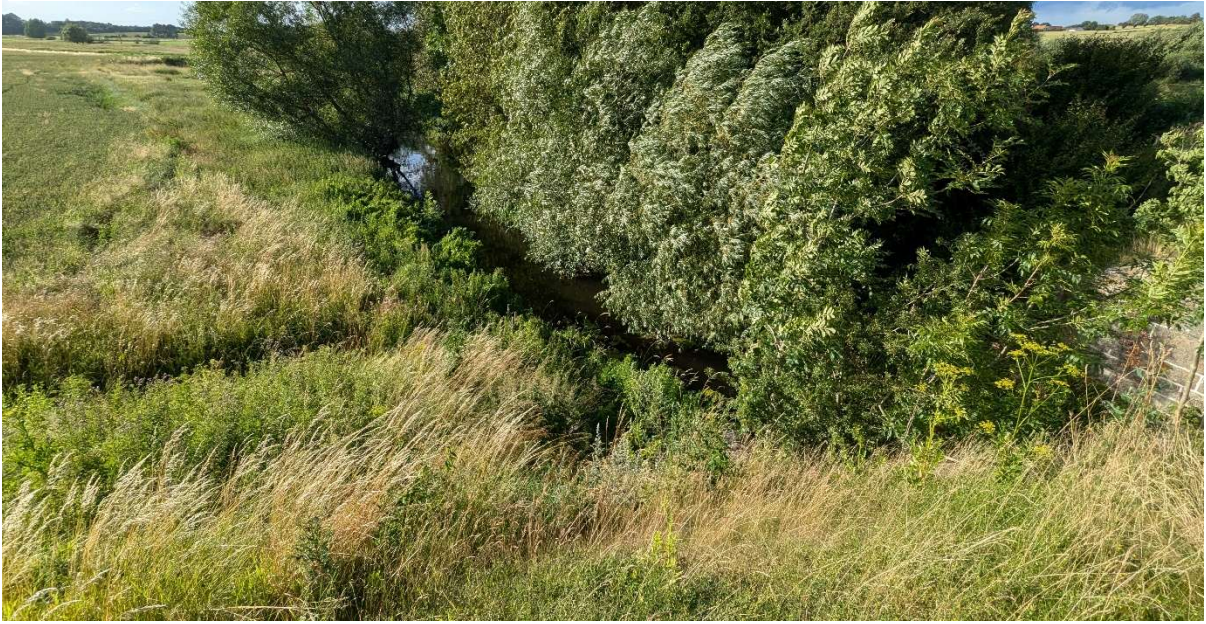
Det sidste stop på turen var ved Vårby Å ved broen under Slagelse Landevej. Der var rimelig høj vandstand i åen. Nedstrøms for broen kunne vi konstate, at gren fra piletræer hæng ned i vandoverfladen og opstemmer vandet. Også her kunne piletræerne trænge til en grundig beskæring.

*Vårby Å ved broen under Slagelse Landevej. Grene fra piletræer hænger ned i vandoverfladen og opstemmer vandet.*
